INFORME TÉCNICO DE AUDITORÍA DE OBRA

SERVICIO : AUDITORÍA DE OBRA "Remodelación Casa del Abogado"

SOLICITANTE : ILUSTRE COLEGIO DE ABOGADOS DE CAJAMARCA

Cajamarca, 05 de agosto de 2024

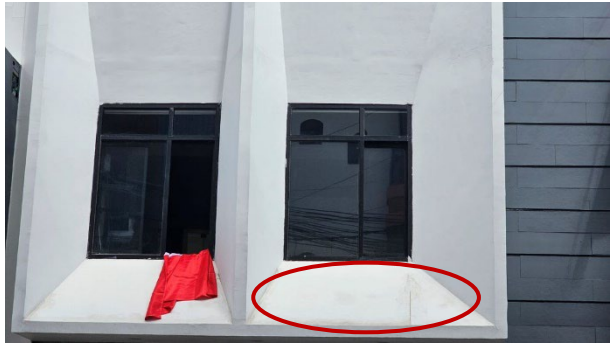
Fotografía No. 2. Señales de inicio de deterioro de acabados debido a precipitaciones pluviales en fachada.

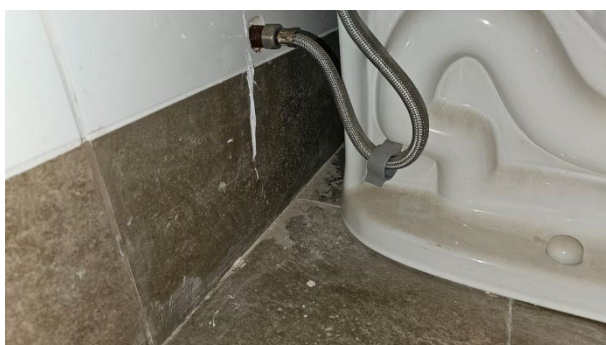
Fotografía No. 21. Tubo de abasto instalado en inodoros de los Baños de Hombres y Mujeres. Se aprecia restos de pintura en zócalo y piso.

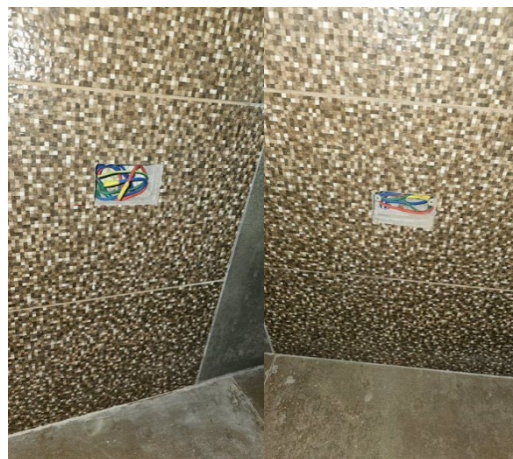
Fotografía No. 28. Cajas para salida eléctrica en muro donde falta colocar el tomacorriente (Baño de Mujeres)

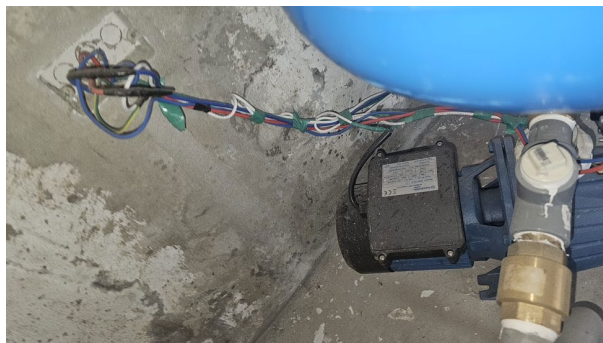
Fotografía No. 32. Mal estado de la conexión eléctrica de la bomba y tanque hidroneumático, los cables se encuentran expuestos, representando riesgo eléctrico.

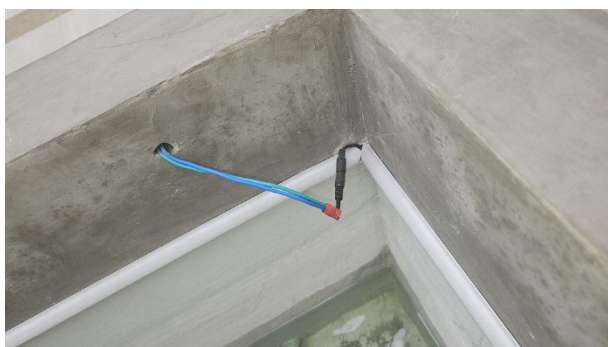
Fotografía No. 41. Conexión eléctrica sin canalizar dentro de fuente de agua. Representa un riesgo eléctrico.

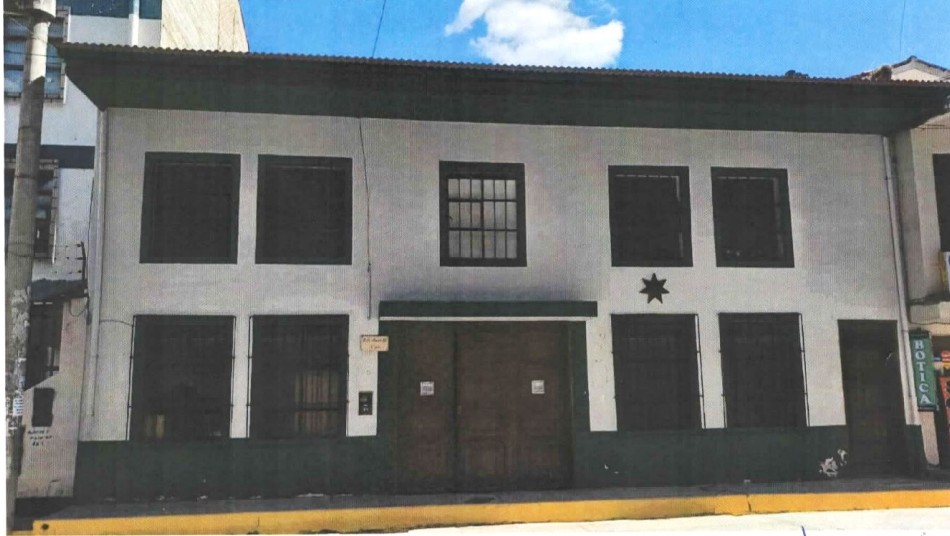
Fachada – Situación Actual (antes de la remodelación)

La fachada de la situación actual (antes de la remodelación) está compuesta por un bloque de dos pisos, en el centro el portón de ingreso y una ventana superior a nivel de segundo piso. A la mano izquierda dos ventanas en primer piso y dos ventanas en segundo piso. A la mano derecha dos ventanas en primer piso, una puerta de ingreso independiente y dos ventanas en segundo piso.

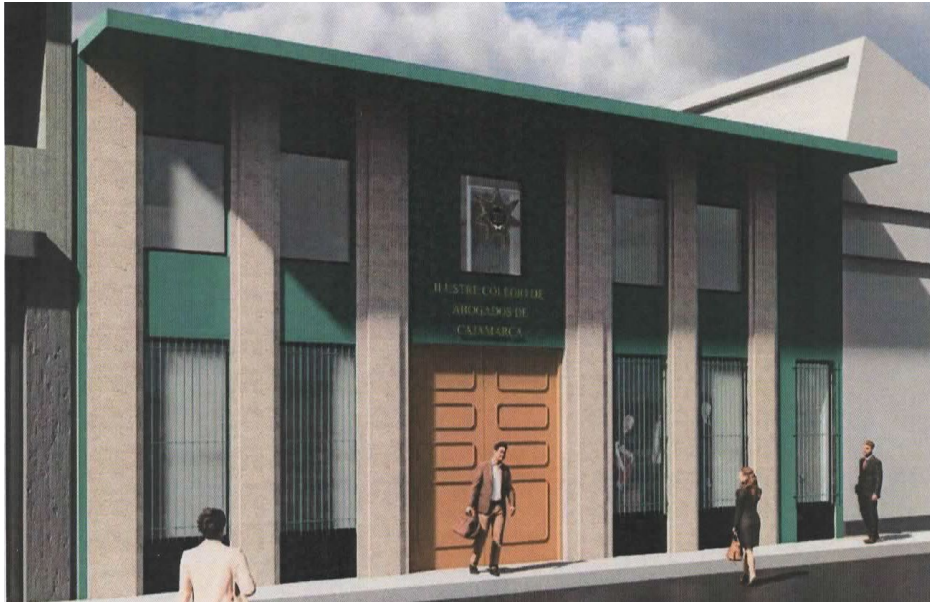
Fachada – Propuesta de “La Casa del Abogado” (durante la convocatoria)

La fachada de la propuesta del Colegio de Abogados, entregada a la empresa ESPACIO URBANO ARQUITECTOS, presenta un ingreso central a través de un portón de proporción 1:2, mantiene la ubicación de ventanas laterales en primer y segundo piso; sin embargo, las dimensiones de las ventanas del primer piso han incrementado en el largo. Por otro lado, la puerta de ingreso independiente se convierte en ventana. La fachada presenta columnas entre vanos.

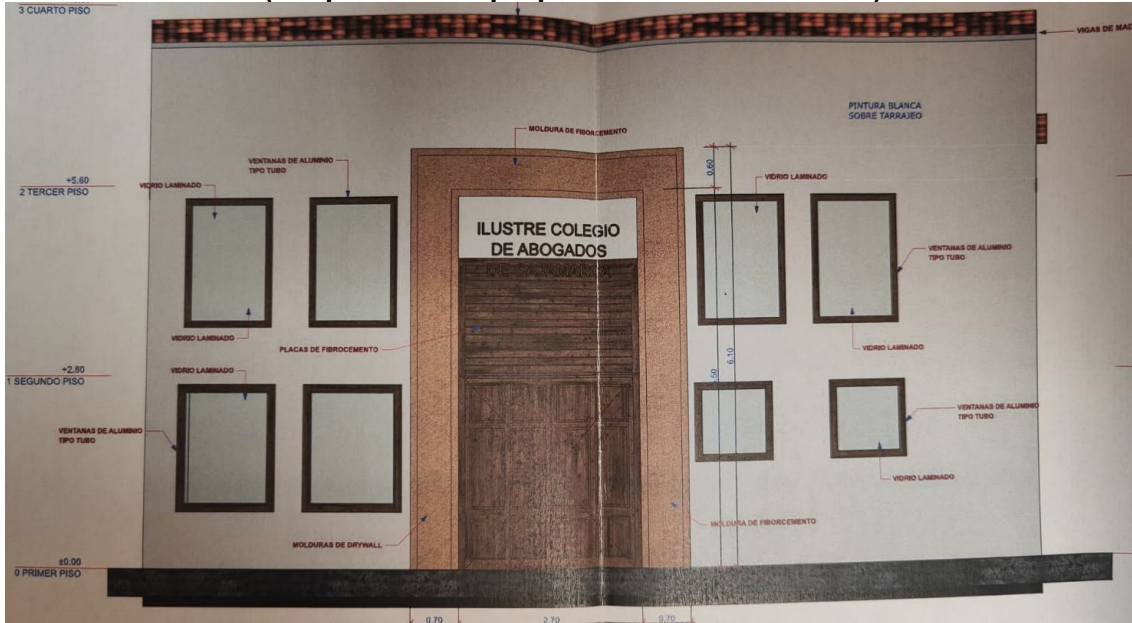
Fachada – Proyecto ESPACIO URBANO ARQUITECTOS (fue parte de su propuesta de remodelación)

La propuesta de fachada presentada por la empresa ESPACIO URBANO ARQUITECTOS, muestra un pórtico alrededor del portón del ingreso principal. Presenta tres tipos de ventanas y la eliminación del ingreso independiente.

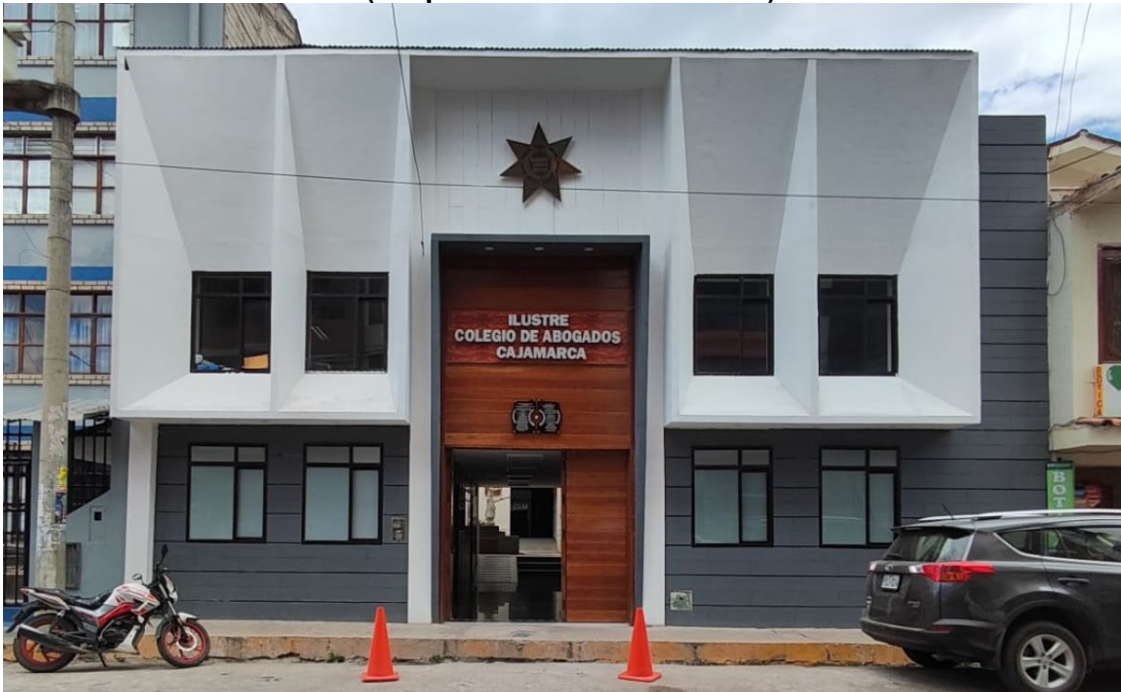
Fachada – Situación Actual (después de la remodelación)

La fachada actual que presenta “La Casa del Abogado”, tiene un portón de ingreso central, rodeado por una cinta que simula un pórtico. A ambos lados de la entrada, se presentan ventanas rectangulares son de un solo tipo y dimensión. En el segundo piso a modo de detalle, las ventanas laterales tienen un diseño de volumen que sobresale, lo que añade profundidad a la fachada. Se eliminó el ingreso independiente.

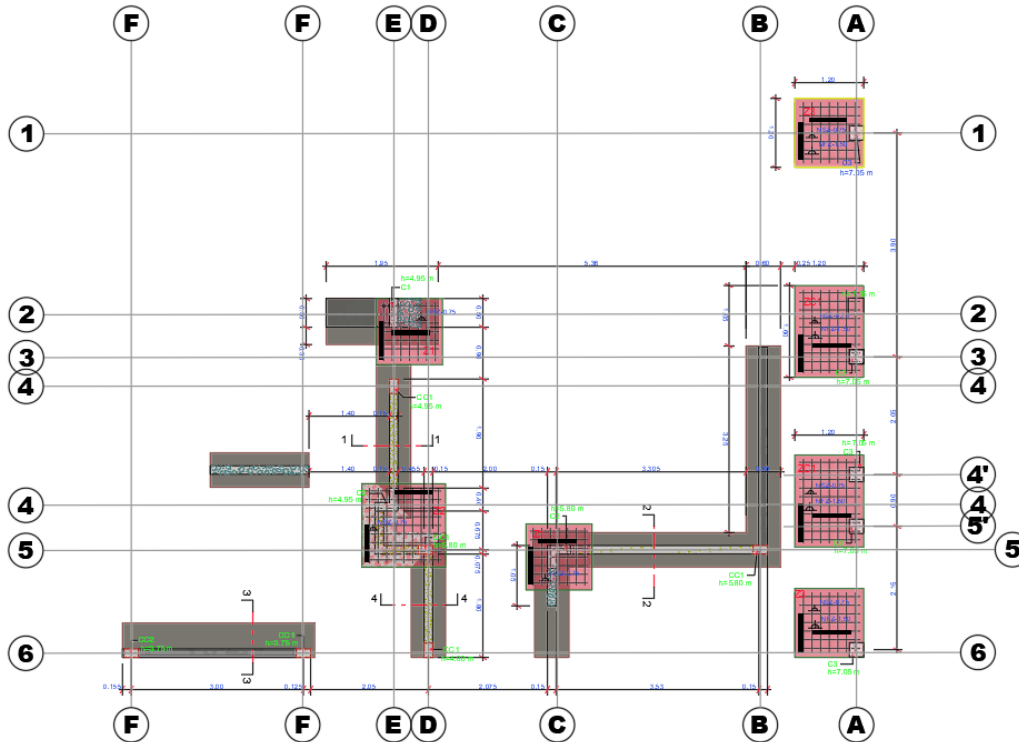
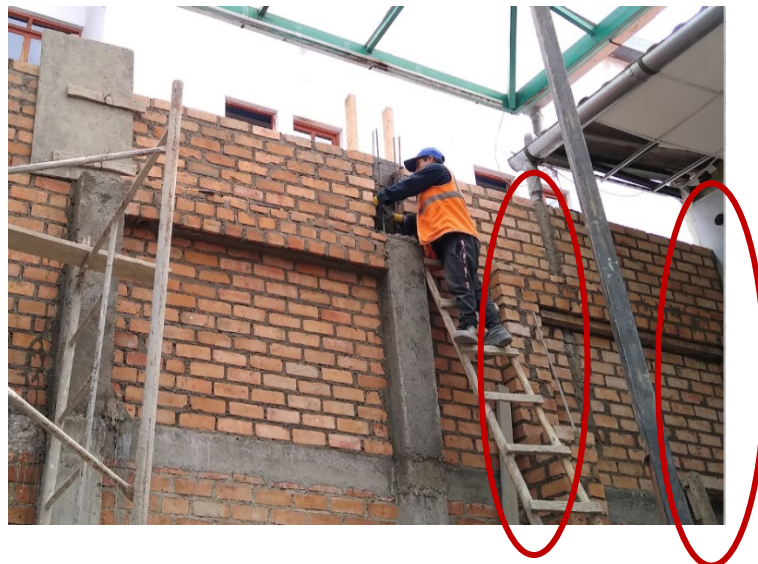
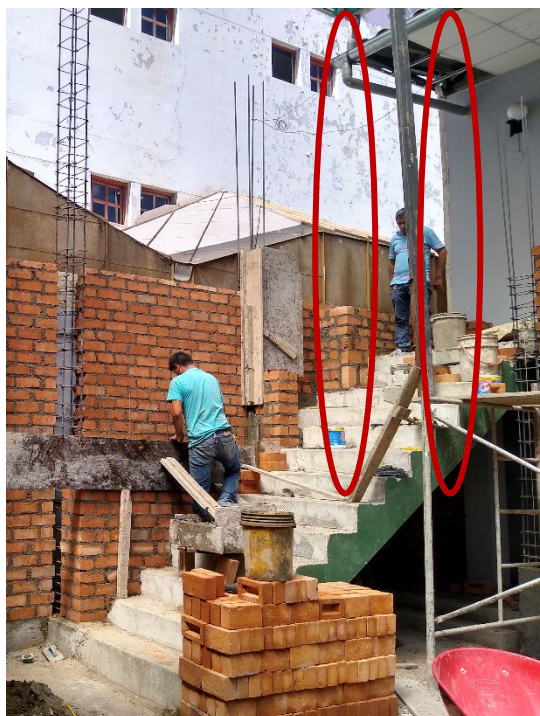
En la lámina denominada C.1, se presenta un total de 7 zapatas, dentro de las que se distingue 4 tipos: ZC1, Z1, Z2 y Z3; cimentaciones corridas de cuatro tipos de secciones: 1-1, 2-2, 3-3 y 4-4, y columnas de cuatro tipos de secciones: C1, C2, C3 y CC-1. Los planos del contratista no presentan ejes, por lo que se han agregado para un mejor entendimiento:

De la lámina se puede señalar lo siguiente: En el Eje A (muro colindante con la fiscalía), las columnas ubicadas en las intersecciones con los Ejes 5' y 6, dibujadas en planos, al contrastar con las fotografías de obra proporcionadas por el contratista, se ha evidenciado que no fueron construidas.

Siendo así, no se considera el valor de la zapata ubicada en la intersección de los Ejes 6 y A, y se genera duda respecto a las dimensiones señaladas en el plano de la zapata que recibe a las columnas de los ejes 4' y 5'; puesto que la columna 4' si ha sido construida.

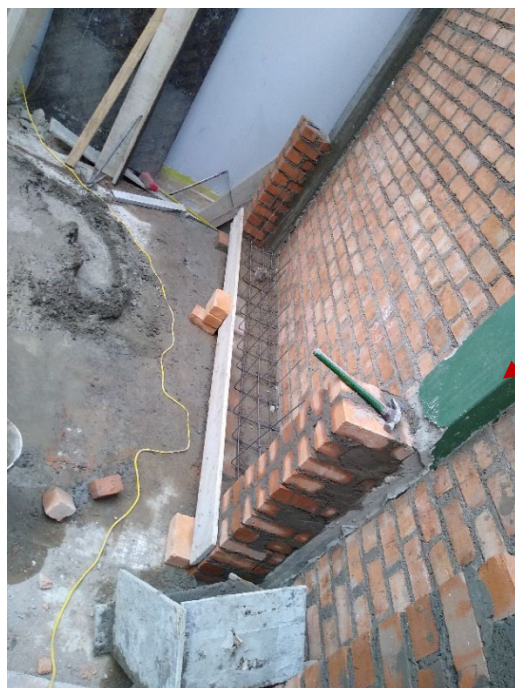
Columna existente

Otro aspecto a señalar es que no se puede precisar la construcción de la zapata que recibe a las columnas ubicadas en la intersección del Eje Z con los Ejes 2 y 3; puesto que la columna ubicada en la intersección con el Eje 2 (existente antes del inicio de obra), se mantuvo durante la ejecución de la obra, tal como se evidencia en la siguiente fotografía proporcionada por el contratista:

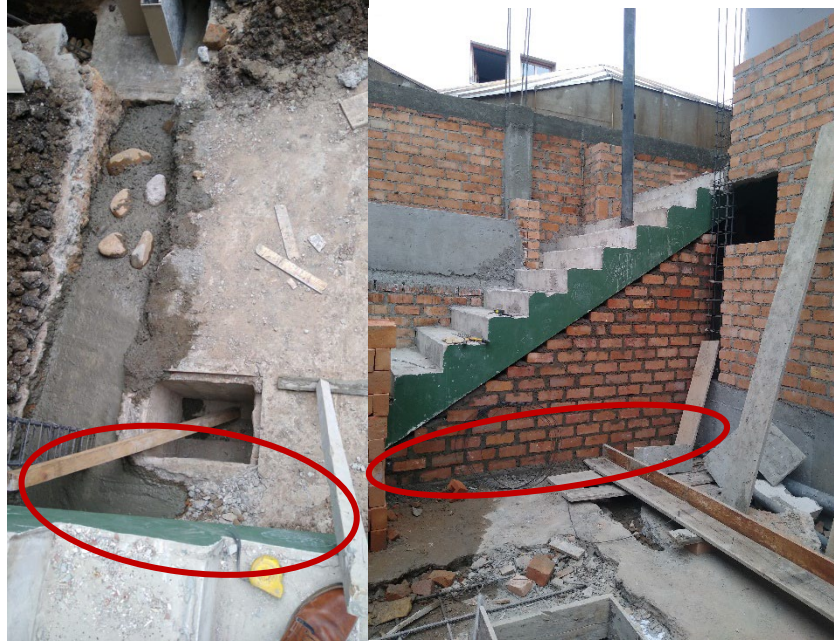
En el caso del muro que se encuentra debajo de la escalera, a lo largo del Eje B, se aprecia en las fotografías proporcionadas por el contratista que no se ha realizado la excavación para una cimentación, ni tampoco se aprecia sobrecimiento como se indica en planos:

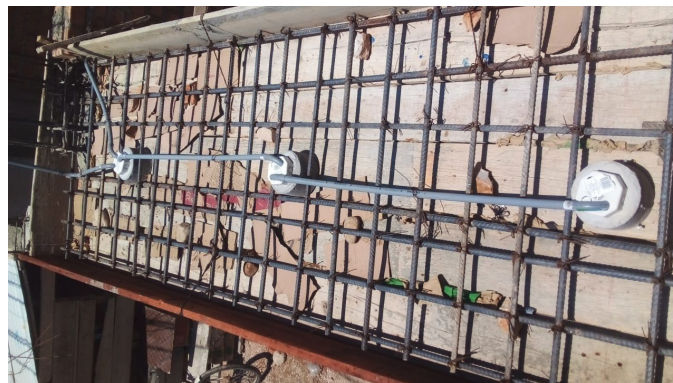
Fotografía presentada por el contratista

En el caso de la lámina denominada ES.01 se indica según detalle, la ampliación del techo sobre los baños mediante una losa aligerada; comparando con las fotografías entregadas por el contratista se evidencia que no se trata de una losa aligerada sino de una losa maciza, pues no se aprecia ladrillos de techo y, tanto el encofrado (superficie completamente cubierta) como la distribución del acero en malla inferior son características de una losa maciza.

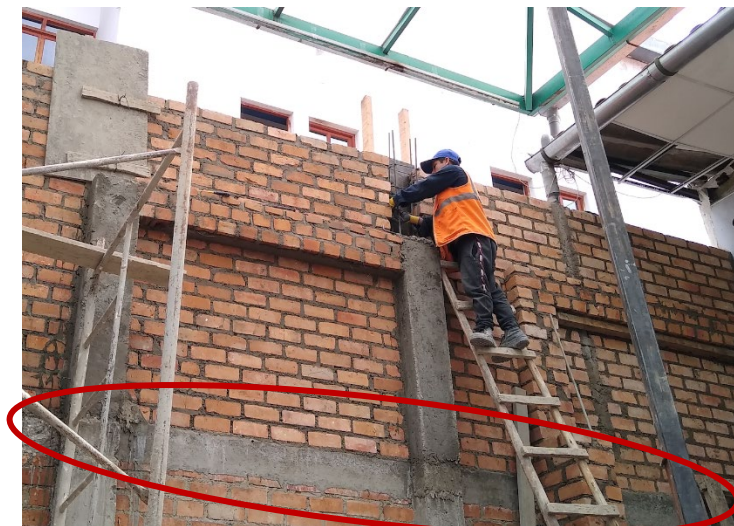
En la siguiente fotografía proporcionada por el contratista, se podrá apreciar que la viga se construyó con la sección VS-102 a lo largo de todo el muro ya que los detalles de ampliación, para lo que simularía ser la viga de los pórticos decorativos, son de ladrillo y se encuentran por encima de la viga intermedia.

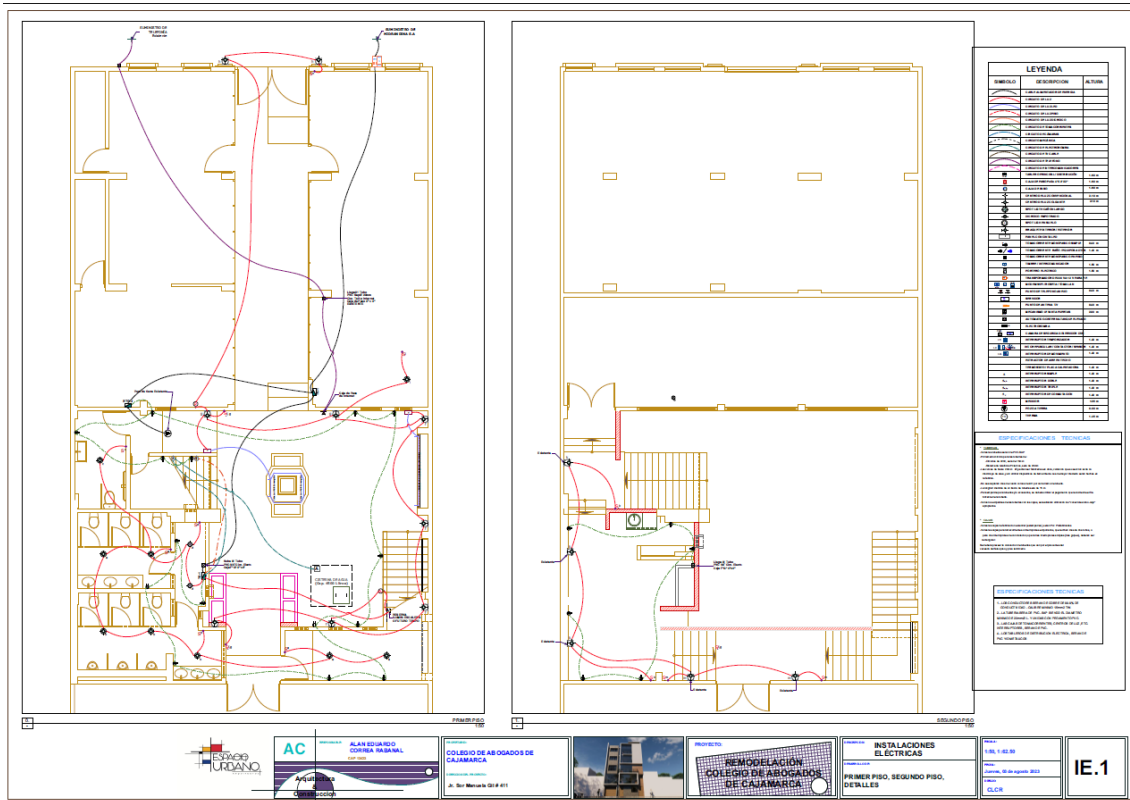
Lámina IE.1 elaborada por el contratista: Instalaciones Eléctricas del Primer Piso, Segundo Piso y Detalles

La lámina no cuenta con la información necesaria para la correcta instalación eléctrica de una edificación: Falta el diagrama unifilar y los cuadros de cargas: sin esta información no es posible definir la intensidad de los diferentes interruptores termomagnéticos y del interruptor diferencial instalados por el contratista.

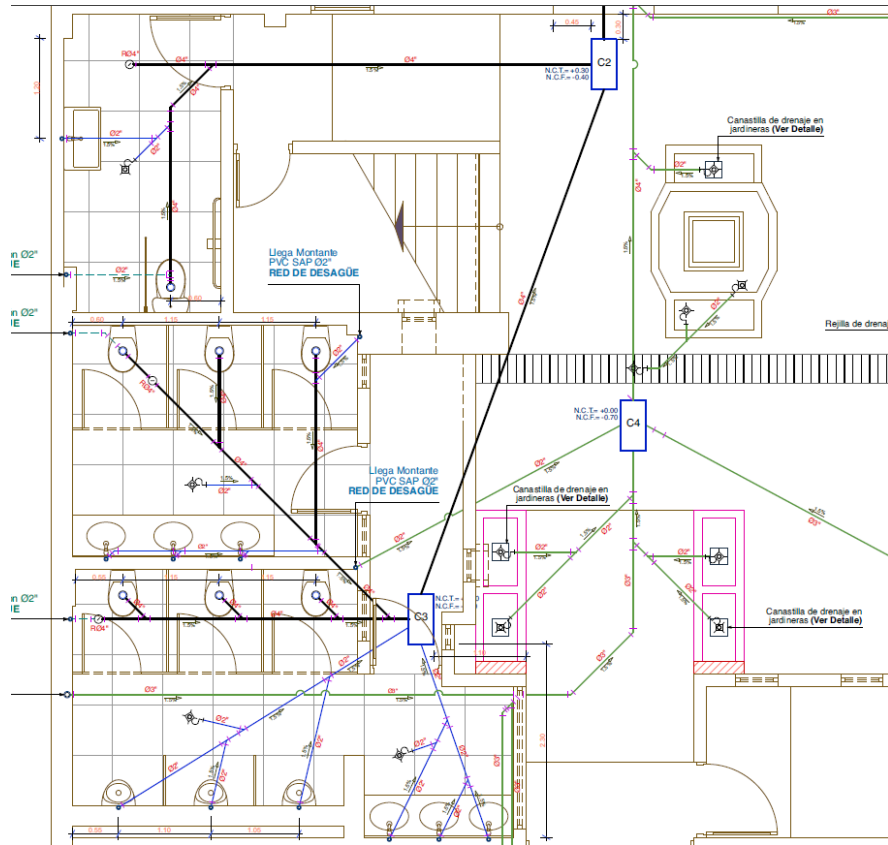
En esta especialidad, se presentó dos láminas: IS.1.1 Red de Desagüe y la IS.2.1 Red de Agua. En la IS.1.1, se indica la existencia de las cajas de registro C3 y C2 del desagüe de aguas servidas, y la caja de registro C4 perteneciente a la evacuación de agua de lluvia. Se pudo corroborar por fotografías alcanzadas por el constructor su existencia de estas cajas, pero han sido cubiertas en su totalidad con el piso terminado (porcelanato), lo que significa que ante cualquier situación que implique tener que destaparlas, se tendrá que romper el piso, pudiendo haberse solucionado colocando registros de 4" o 6" a nivel del piso terminado, para poder dar mantenimiento a las redes de desagüe ante probables obstrucciones.

Vista de plano donde se indica la existencia de las cajas de registro C2, C3 y C4

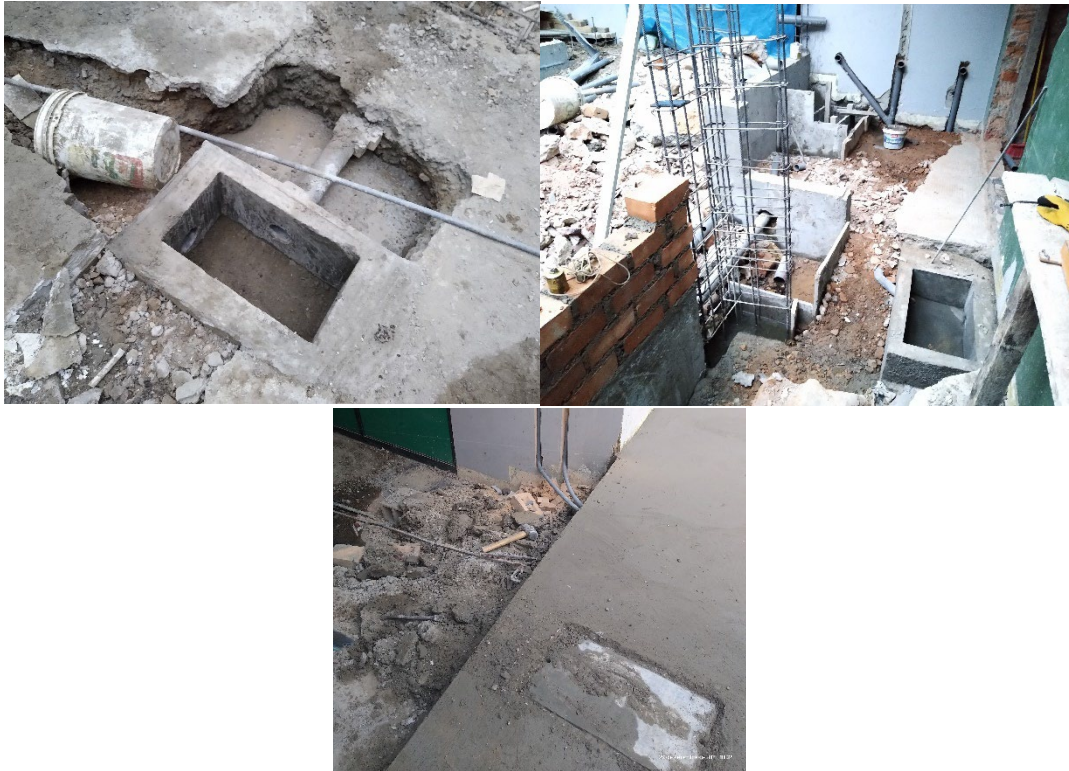
Fotografías que evidencian la existencia de las cajas de registro C2, C3 y C4

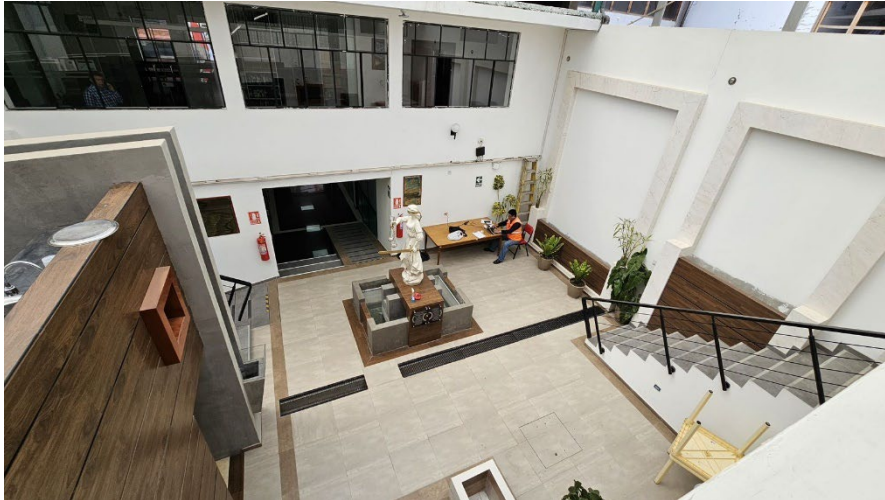
Vista del patio de la edificación donde solo se diferencia la tapa de la cisterna mas no la ubicación de las cajas de registro.

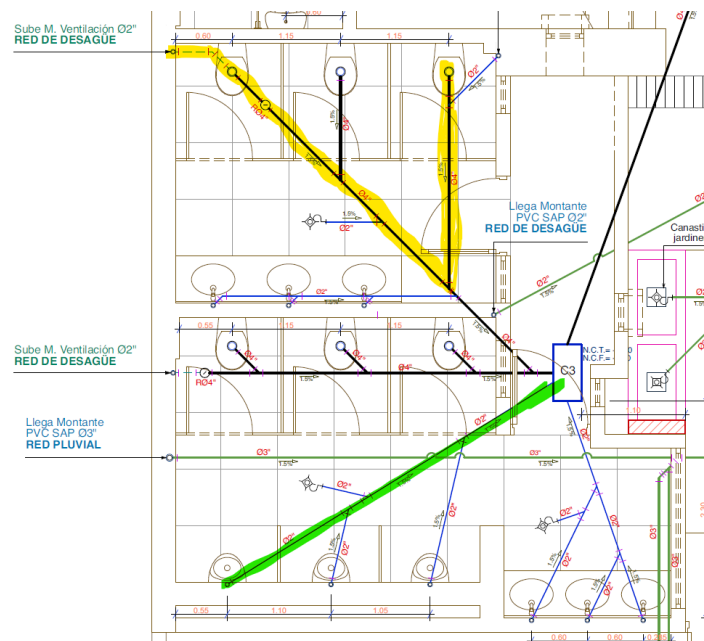
En esta tabla se indica una distancia máxima entre el sello y el tubo de ventilación de 1.50 m contra los 6.30 m aproximadamente que tiene el recorrido resaltado en color amarillo; por otro lado, ramales como el resaltado en color verde, no cuentan con ventilación. Estas deficiencias podrían generar problemas de evacuación en los aparatos sanitarios.

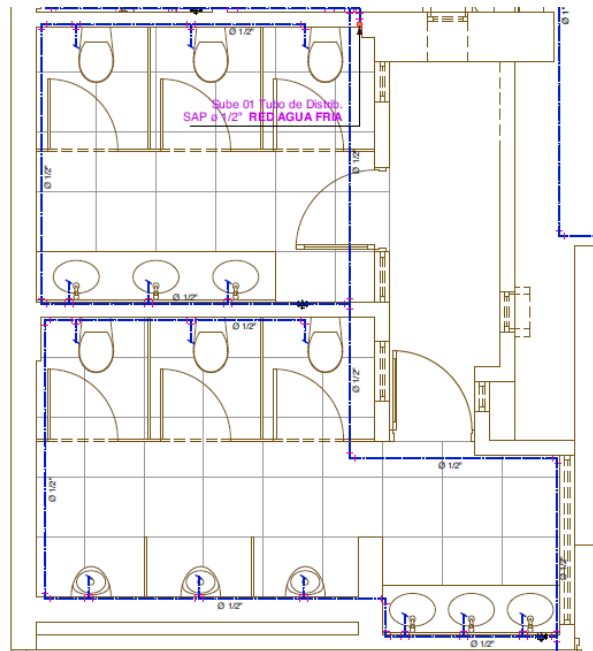
Recorridos bastante extensos de la tubería de agua y no se indica válvulas de interrupción en inodoros y lavatorios. Esta deficiencia va a generar problemas de mantenimiento; puesto para realizar alguna reparación se tendrá que cortar el servicio de todos los aparatos sanitarios en cada baño.
